Опыт применения теплового контроля в нефтепереработке

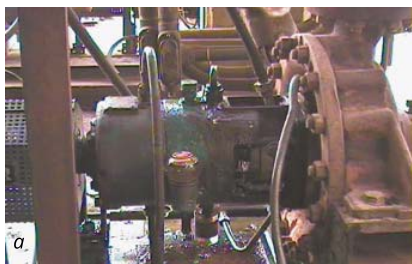
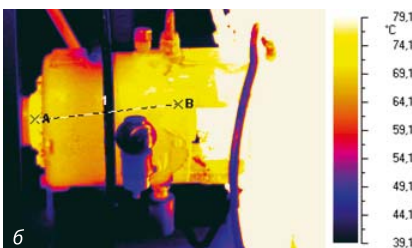
Первым объектом термографического исследования (оно проводилось в облачную погоду при температуре воздуха +29 °С, относительной влажности 60% и скорости ветра 2 м/с) был подвергнут насосный парк установки первичной перегонки нефти ЭЛОУ-АВТ-2. При этом на корпусе одного из насосов марки SULZER ZE-80-3400 (рис. 1а) с эксплуатационными параметрами: $Q = 102 \text{ м}^3/\text{ч}$, $P = 12,2 \text{ кгс/см}^2$, $n = 2965 \text{ об/мин}$, перекачиваемый продукт Дизель с $t = 242,3 \text{ °С}$ в частях опоры подшипников был обнаружен ненормативный перегрев поверхности (рис. 1б), не типичный для данной части насоса

и превосходящий нормативный предел (согласно ОТУ-78 п. 2.5.8 температура подшипникового узла не должна превышать 60 °С).

Температура охлаждающей жидкости на входе в систему охлаждения насоса согласно регламента должна быть не более 25–30 °С. Анализ линейного профиля термограммы, на которой отчетливо видно падение температуры при пересечении профильной линии трубки подачи охлаждающей жидкости до значения, указанного в регламенте по эксплуатации насосного агрегата (рис. 1в), показывает, что отклонений или нарушений нормального функционирования системы охлаждения нет.

На основании термографического исследования было сделано предположение о том, что с большой вероятностью у данного насоса вышли из строя подшипники качения. Наши предположения косвенно подтверждались «металлическим» шумом при работе насоса. Для установления причин было принято решение об остановке данного насоса. В результате детальной проверки наши предположения полностью подтвердились: дефектными (а правильней сказать — пришедшими в аварийное состояние) оказались внутренние кольца подшипников качения, на которых образовались крупные раковины, явившиеся причиной непланового скольжения частей подшипника (рис. 2). Вследствие этого происходил недопустимый сверхнормативный нагрев подшипников, которые в свою очередь оказывали температурное воздействие на корпус насоса, из-за чего возникла реальная угроза возгорания насосного агрегата.

Рис. 1. Общий вид (а); термограмма поверхности (б) и линейный профиль термограммы (в) насоса

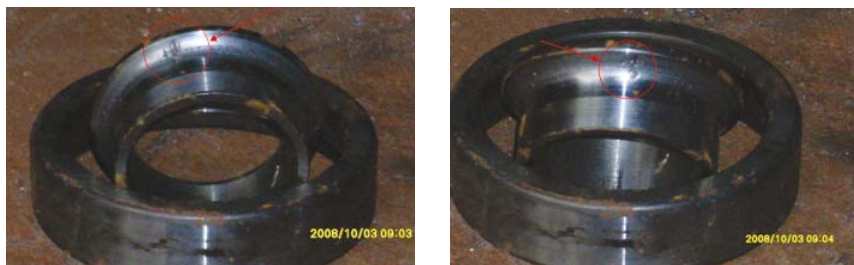
Рис. 2. Повреждения на внутренних кольцах подшипников качения

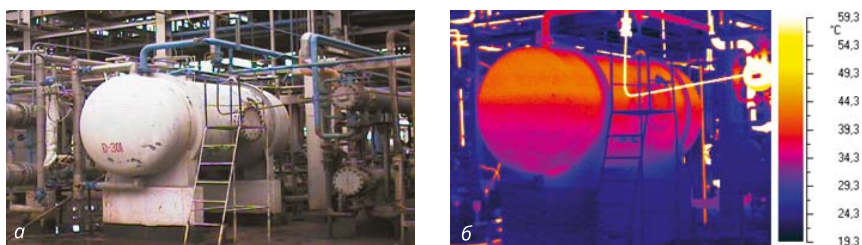
Рис. 3. Буферная емкость и ее термограмма

стей и резервуаров разного объема. Это оборудование, в свою очередь, оснащено разнообразной контрольной аппаратурой, которая помогает персоналу следить за техническими параметрами, определяющими поддержание нормального режима эксплуатации. Одним из видов контрольной аппаратуры являются уровнемеры, которые стали следующим объектом исследования. Исследованию подверглась емкость D-301 (рис. 3а) этой же технологической установки вместимостью 9000 л с рабочим давлением 1,0 кгс/см² и температурой продукта (техническая вода) + 90 °С. Данная емкость является буферной емкостью для сбора технической воды, служащей для охлаждения теплообменного узла Е-303АВ. Цель исследования заключалась в определении точности работы механических и электронных уровнемеров марок LT-311 IZIZEB-DEA и LG-311 SRG-1, установленных на емкости после проведения ремонтных работ. После получения термографического изображения был проведен геометрический замер термической ватерлинии (рис. 3б) и вычислен объем содержащейся на данный момент времени воды. Полученные результаты совпали с показаниями уровнемеров.

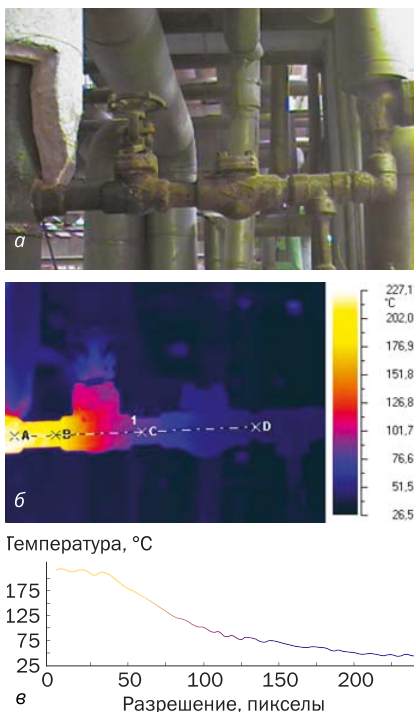
Съемка этого узла проводилась в пасмурную погоду при температуре воздуха $+35 \text{ }^\circ\text{C}$ и относительной влажности 60% под углом измерения 10° с расстояния 2 м (рис. 4). При анализе термограммы и ее температурного профиля наблюдается полное падение температуры после запорного вентиля. Это дает основание предположить, что вентиль находится в исправном состоянии. При проведении профилактических работ на установке данный узел был подвергнут ревизии, и наше заключение получило свое подтверждение.

Рис. 4. Вентиль с обратным клапаном (а), термограмма узла (б) и температурный профиль (в)

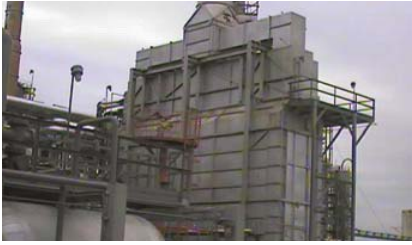
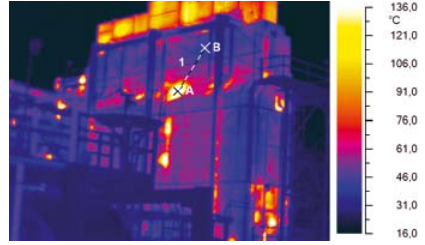
Рис. 5. Восточная часть печи и ее термограмма

При проведении термографической съемки (рис. 5, 6) в сентябре 2008 г. (печь эксплуатировалась при температуре воздуха +30 °С, относительной влажности 70%, расстояние до объекта составляло 20 м, угол измерения — 30°). Были выявлены значительные зоны повышенной температуры в различных частях печи (рис. 6). По состоянию аномальных температурных зон с учетом длительного срока эксплуатации без капитального ремонта (установка введена в эксплуатацию в 1994 г.) и повышению температур на поверхности печи было сделано

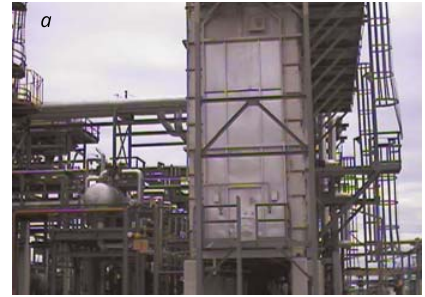
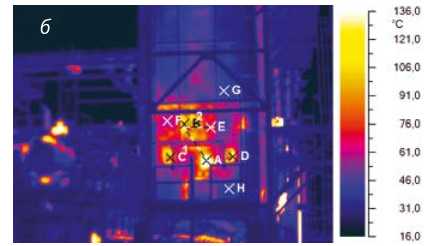
Рис. 6. Северная часть печи (а), термограмма (б) и ее линейный профиль (в) северной части печи
